Kostel Panny Marie Pomocnice křesťanů v Čeřeništi

PŘEDBĚŽNÉ STATICKÉ POSOUZENÍ

Investor: **Římskokatolická farnost Proboštov, č. p. 29, Žitenice, 411 41**
Druh dokumentace: **statické posouzení**
Projektant: **Ing. Otakar Starý**
Datum: **říjen 2020**
Zakázka: **20-10-1261**
Počet stran: **7**

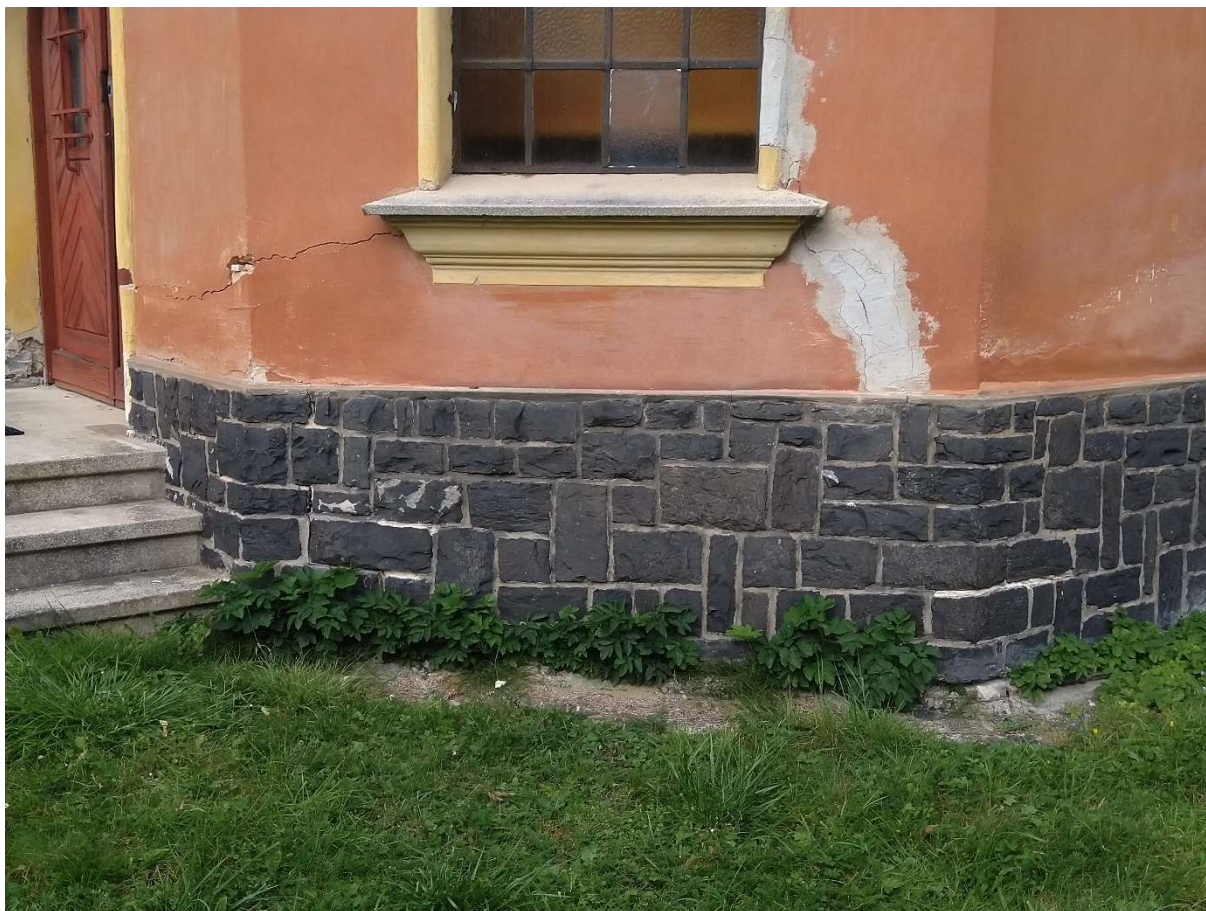
Jelikož je terén okolo kostela svažité, byl kostel vybudován částečně v zářezu a částečně v násypu. Jižní část kostela, a především předsíň se nacházejí na násypu. Ten postupem let mírně sesedl, což se nejvíce projevilo poklesem schodišťových stupňů založených na terénu v mělké prohlubni. Sednutí schodů oproti předsíni bylo cca 30 cm. Schodiště bylo v nedávné době rozebráno, podklad navýšen a stupně zasazeny zpět v odpovídající výšce.

Obvodové zdivo předsíně, které má základovou spáru buď na násypu či spíše možná na původním terénu, rovněž mírně pokleslo, což se projevilo trhlinou v jihovýchodním průčelí předsíně pod okenním otvorem a viditelným poklesem podlahy předsíně. Trhliny jsou údajně letité a patrně se dále nerozšiřují.

Trhlina v jihovýchodním průčelí předsíně

Vzhledem k tomu, že zemina násypu je již dostatečně konsolidovaná a sedání základových konstrukcí předsíně již s největší pravděpodobností ustalo, doporučuji pouhé zainjektování trhliny řídkou maltou a vyspravení omítky. Kamenný sokl se vyspáruje.

Doporučuji provést kopané sondy pro zjištění kvality základových pasů a hloubky základové spáry. Jednu sondu doporučuji provést v rohu na východní straně mezi lodí a předsíní, druhou pak na severní straně u presbytáře.

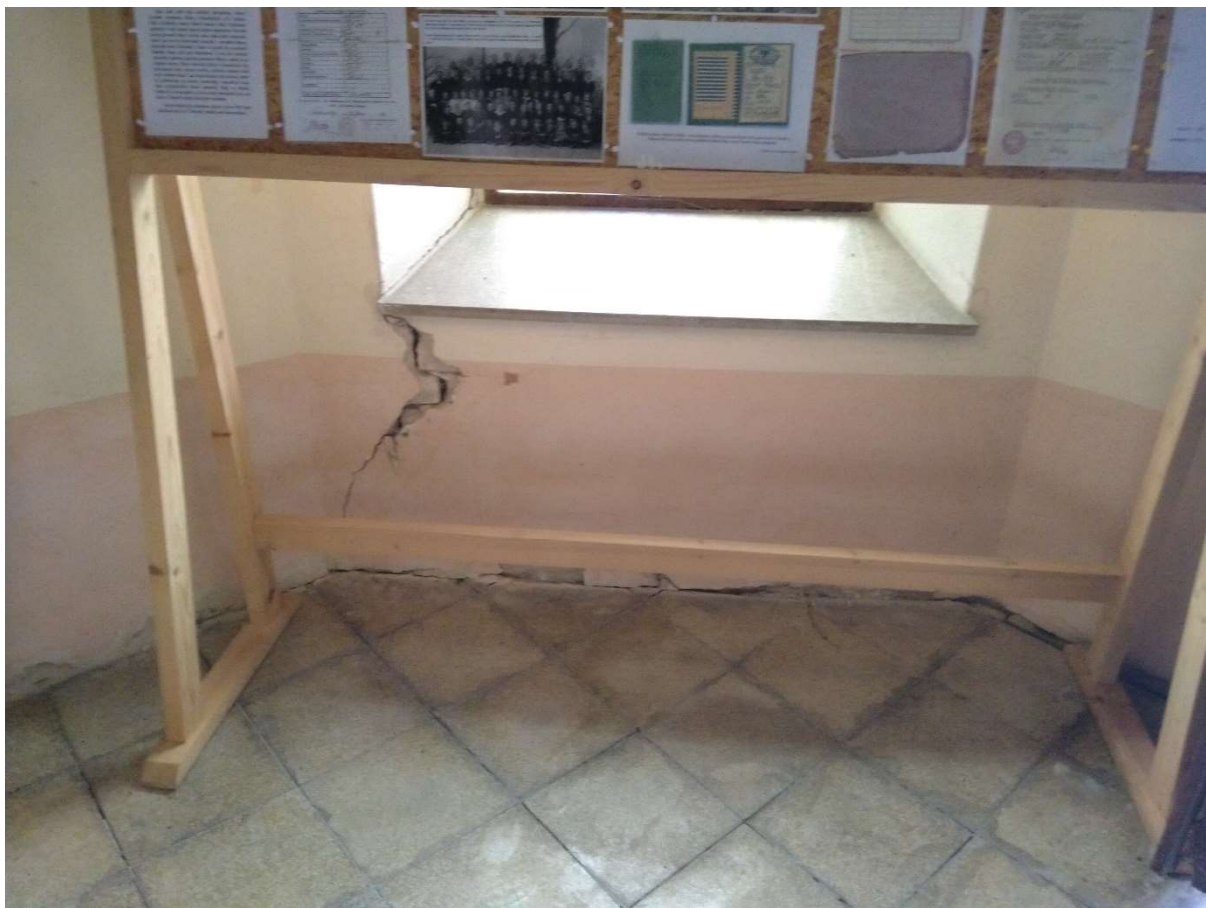
Stejná trhlina v interiéru

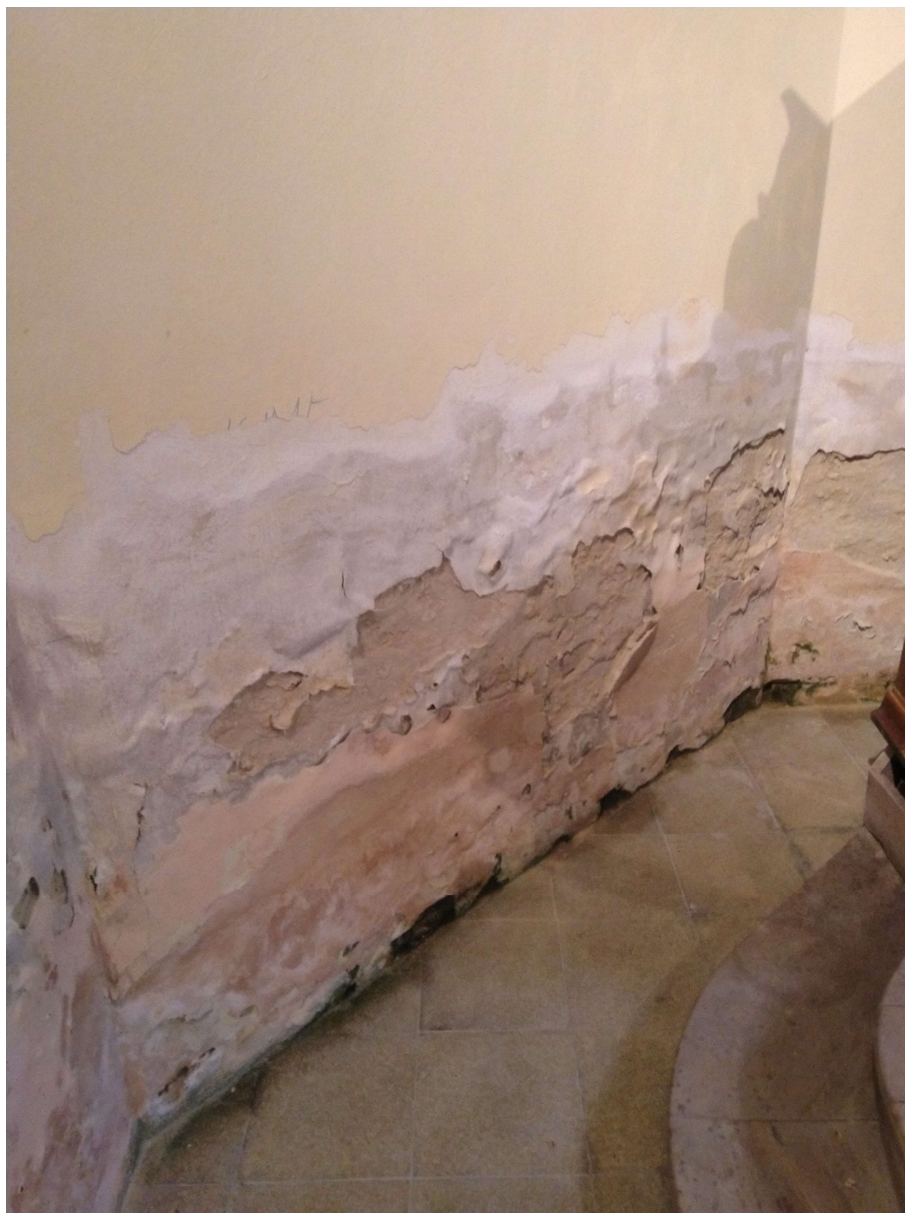
Dalšími zjištěnými poruchami je vlhké zdivo, a to především v zárezu, kde obvodové zdivo přiléhá ke svahu. Nejvíce je zasažené zdivo presbytáře a sakristie, o něco méně pak obě podélné zdi lodě.

Vlhké zdivo v presbytáři

Pro sanaci vlhkého zdiva bude nutné provést obkopání zeminy okolo celého kostela až do úrovně základové spáry a provedení izolace základů proti zemní vlhkosti. Vnitřní omítky se otlučou a provedou se nové sanační. Podrobné řešení bude obsaženo ve stavební části.

Bude proveden nový kanalizační systém srážkových vod. Je naprosto nutné odvést veškerou vodu pryč od kostela a zamezit jejímu pronikání do základových vrstev, a to po celou dobu životnosti kostela! Podrobné řešení bude rovněž obsaženo ve stavební části.
