Kostel Panny Marie Pomocnice křesťanů v Čeřeništi

Podchycení základů

STATICKÉ POSOUZENÍ

Investor: **Římskokatolická farnost Proboštov, č. p. 29, Žitenice, 411 41**
Druh dokumentace: **statické posouzení**
Projektant: **Ing. Otakar Starý**
Datum: **říjen 2020**
Zakázka: **20-10-1261**
Počet stran: **7**

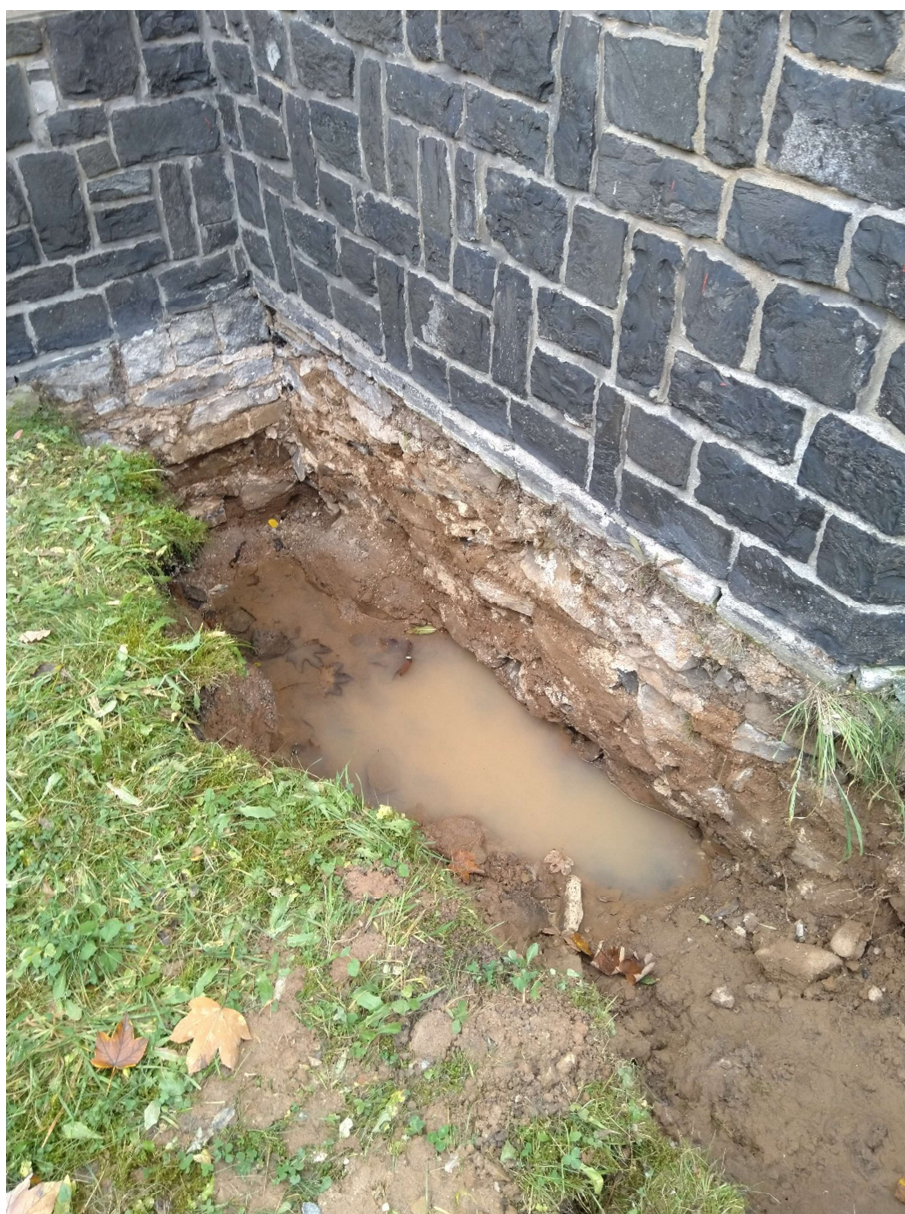
Sondami byla zjištěna hloubka základové spáry v úrovni cca 900 mm pod úrovní upraveného terénu. Základová vrstva je tvořená jílovitými zeminami.

Základové pasy tvoří kamenná rovnanina, šířka základů se na vnější straně vůči obvodovému zdivu nerozšiřuje.

Výkopy obou sond byly v krátké době částečně zaplaveny vodou a vzhledem k deštivému období se dá těžko určit, nakolik je voda ve výkopech způsobená deští a do jaké míry se jedná o spodní vodu.

Sonda v koutě mezi lodí a presbytářem

Základový pas kostela bude podchycen tryskovou injektáží v celé šířce pasu tak, aby hloubka nové základové spáry byla min. 1,2 m pod úrovní nově upraveného terénu.

Nejprve je nutné kamenné zdivo pasu tvořeného pouze rovinaninou zpevnit. Po vykopání rýhy podél pasu až do úrovně základové spáry se provede tlaková injektáž zdiva pasu pro stmelení a zpevnění kamenné rovinaniny. Zainjektovat je nutné spodní část pasu výšky **min. 500 mm v celé tloušťce zdiva pasu.**

Poté se provede postupné podbetonování základového pasu. Postupovat se bude po úsecích délky max. 1,0 m. Z výkopu se provede podkopání pasu jednoho úseku v celé šířce pasu a do takové hloubky, aby výsledná hloubka základové spáry byla min. 1,2 m pod úrovní nově upraveného terénu.

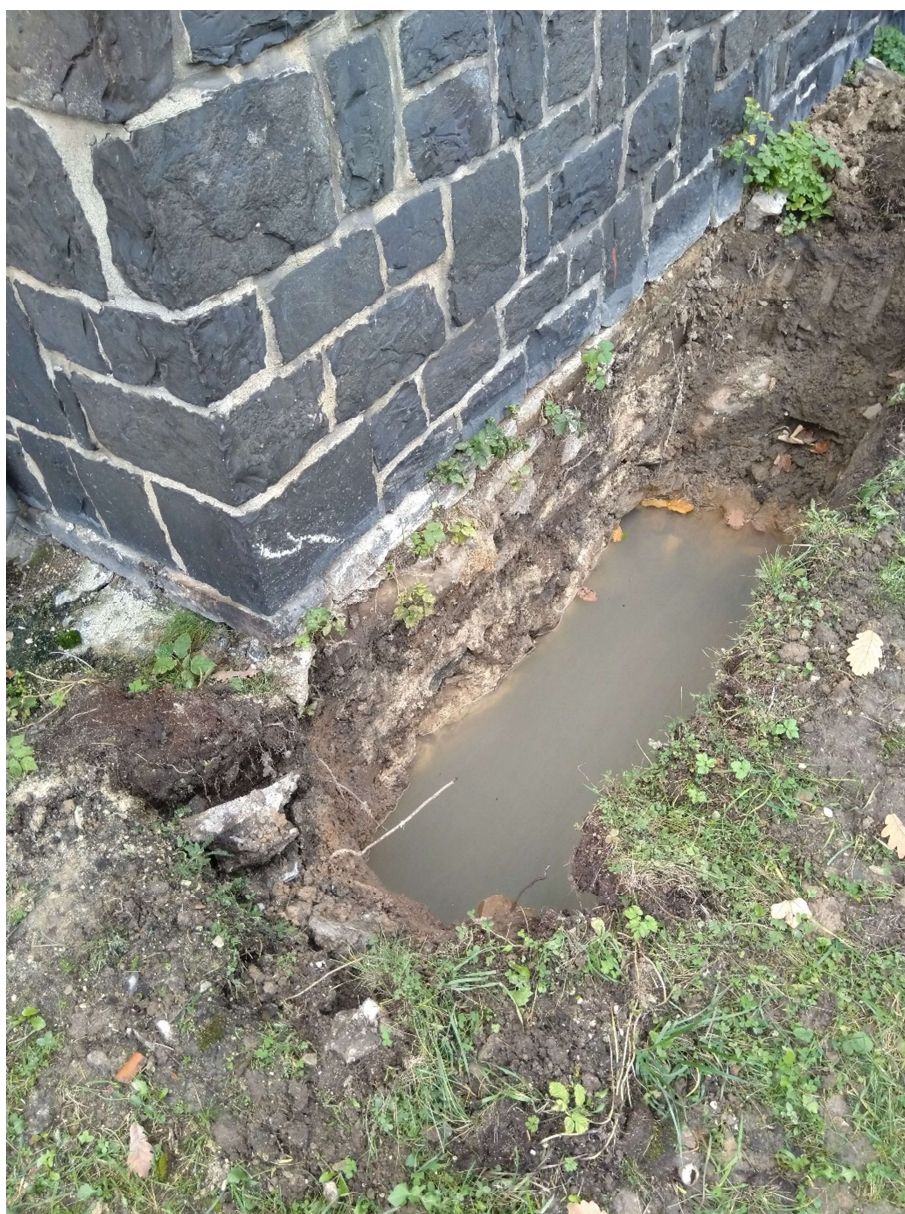
Sonda u jihovýchodního rohu lodě
